PM GEOTEKNIK  
**AVASJÖ 1:20**

SLUTRAPPORT  
2019-11-22

**UPPDRAG** 291454, Dp del av Avasjö 1:20  
Titel på rapport: PM Geoteknik Avasjö 1:20, del av  
Status: Slutrapport  
Datum: 2019-11-22

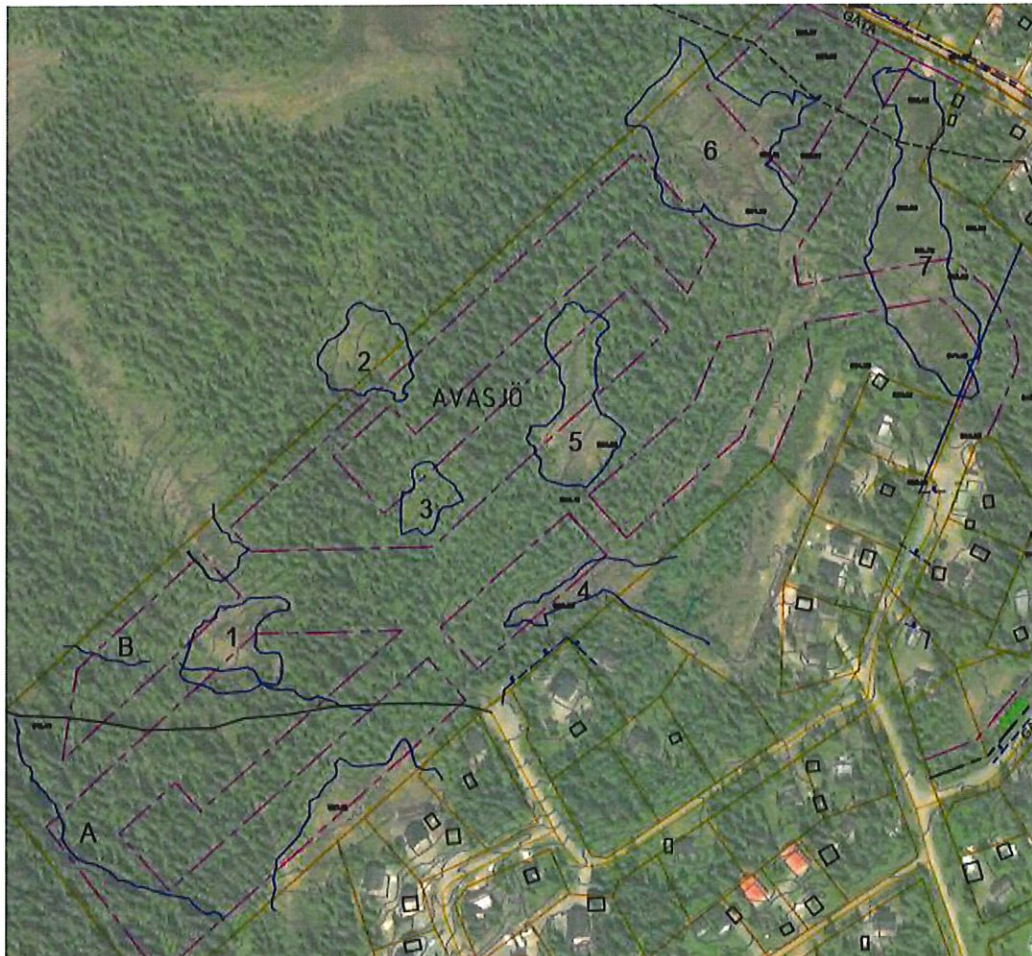
Inom området har 2 st mindre bäckar samt 7 st myrområden undersökts, benämnda A-B respektive 1-7 i Figur 3. Torvdjupen för de myrområden som undersökts med hjälp av sticksondering redovisas i Bilaga 2.

Figur 3. Undersökta bäckar (A-B) och myrområden (1-7).

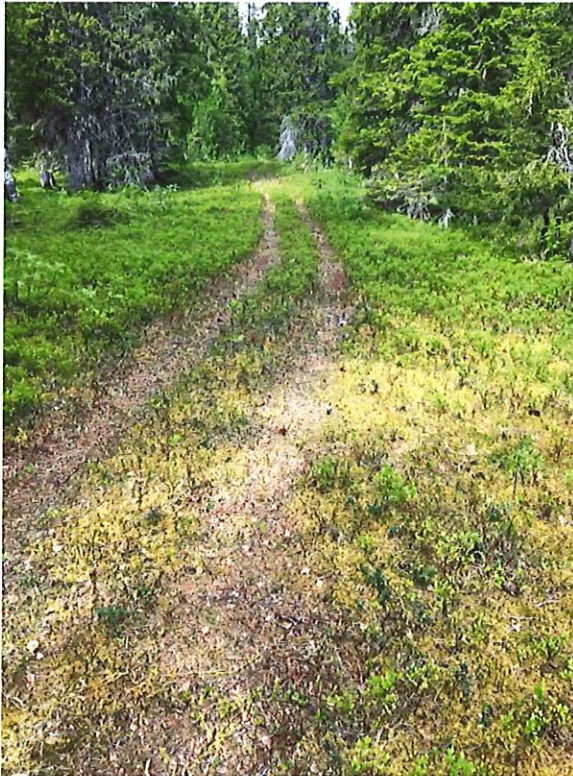
*Figur 4. Mindre 4-hjulingsväg genom området.*

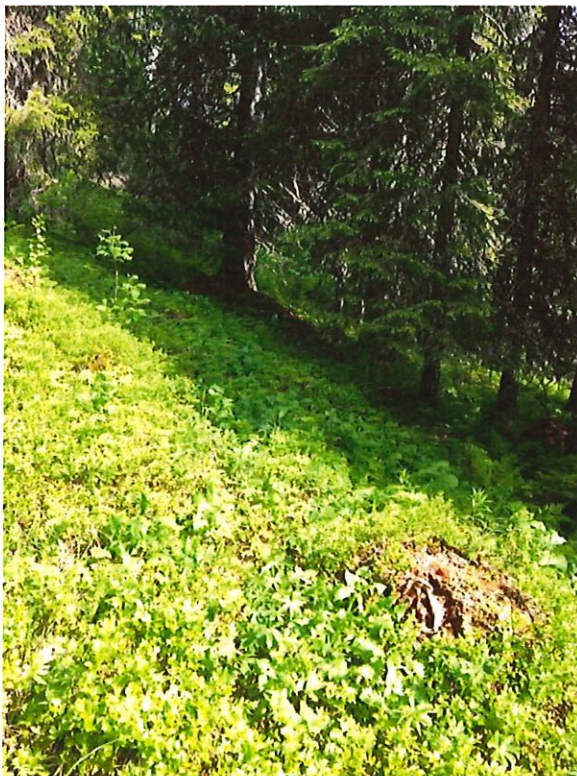
*Figur 5. Slänt i sydvästra delen av området, sluttning åt sydost.*

Området intill bäck A och den slänt som ligger i anslutning till bäcken bör ej exploateras då slänten är brant och vidare utredning skulle behövas för att fastställa släntens stabilitet. Däremot föreligger ingen risk att ett eventuellt ras eller skred i denna slänt skulle påverka övriga planområdet då slänten sluttar ner från området. Samtliga slänter är även trädbevuxna vilket motverkar ras och skred.

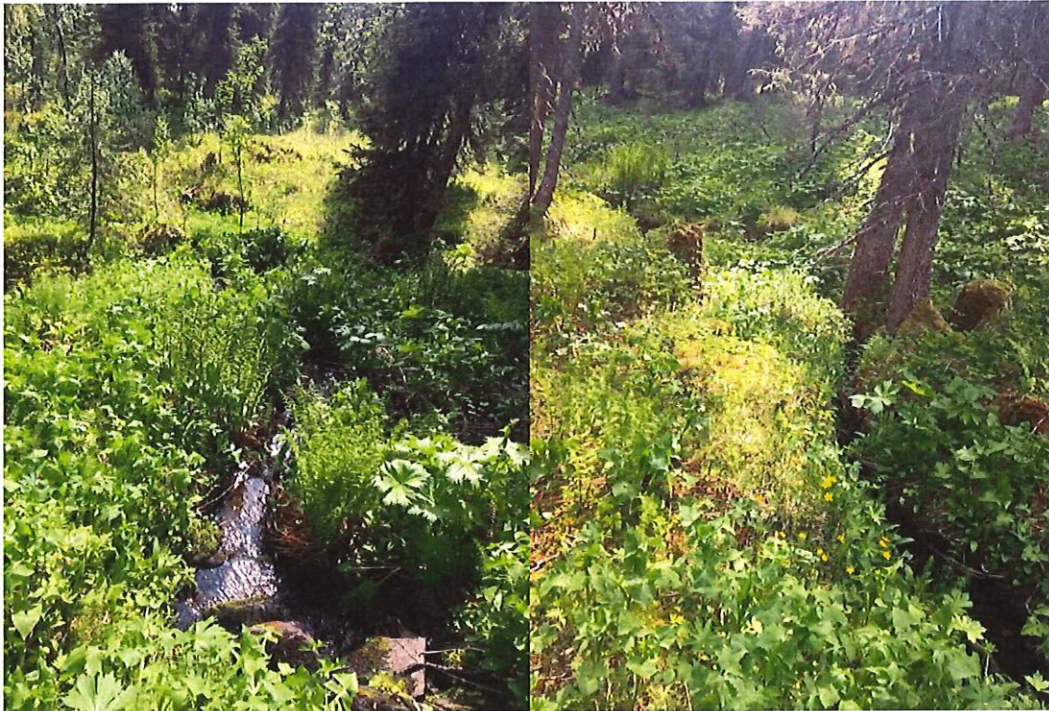
Figur 6. Bäck A som rinner genom området, vänster bild tagen nedströms, höger bild uppströms.

Hög höjdsättning bör eftersträvas för byggnader då grundvattnet kan förväntas ligga högt inom området. Planerade fastigheter bör även avlastas från tillrinnande ytvatten genom att anlägga avskärande diken. Befintliga bäckar bör inte grävas om utan särskild utredning.

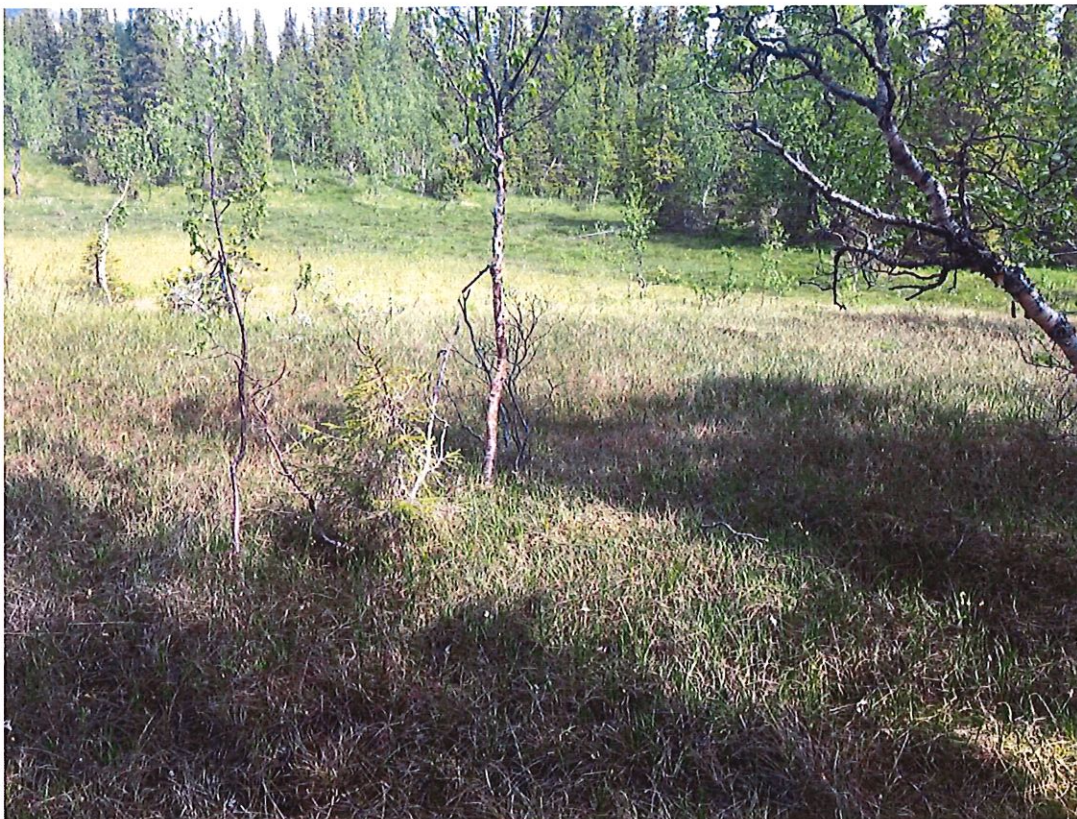
Figur 7. Större myr inom området sedd norrut (Myr 1).

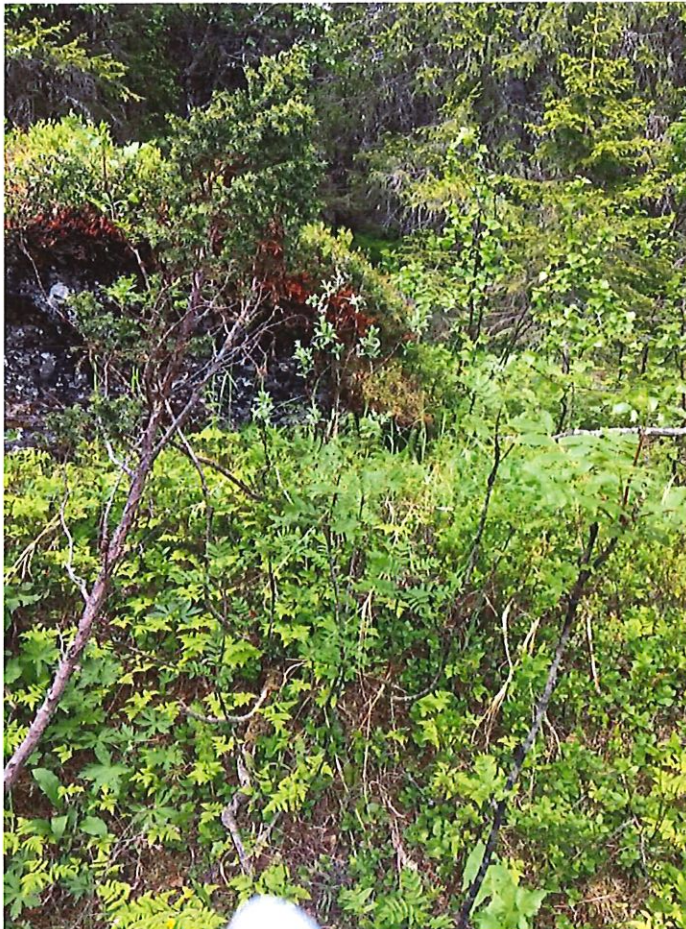
Figur 8. Större block västerut från myr 3.

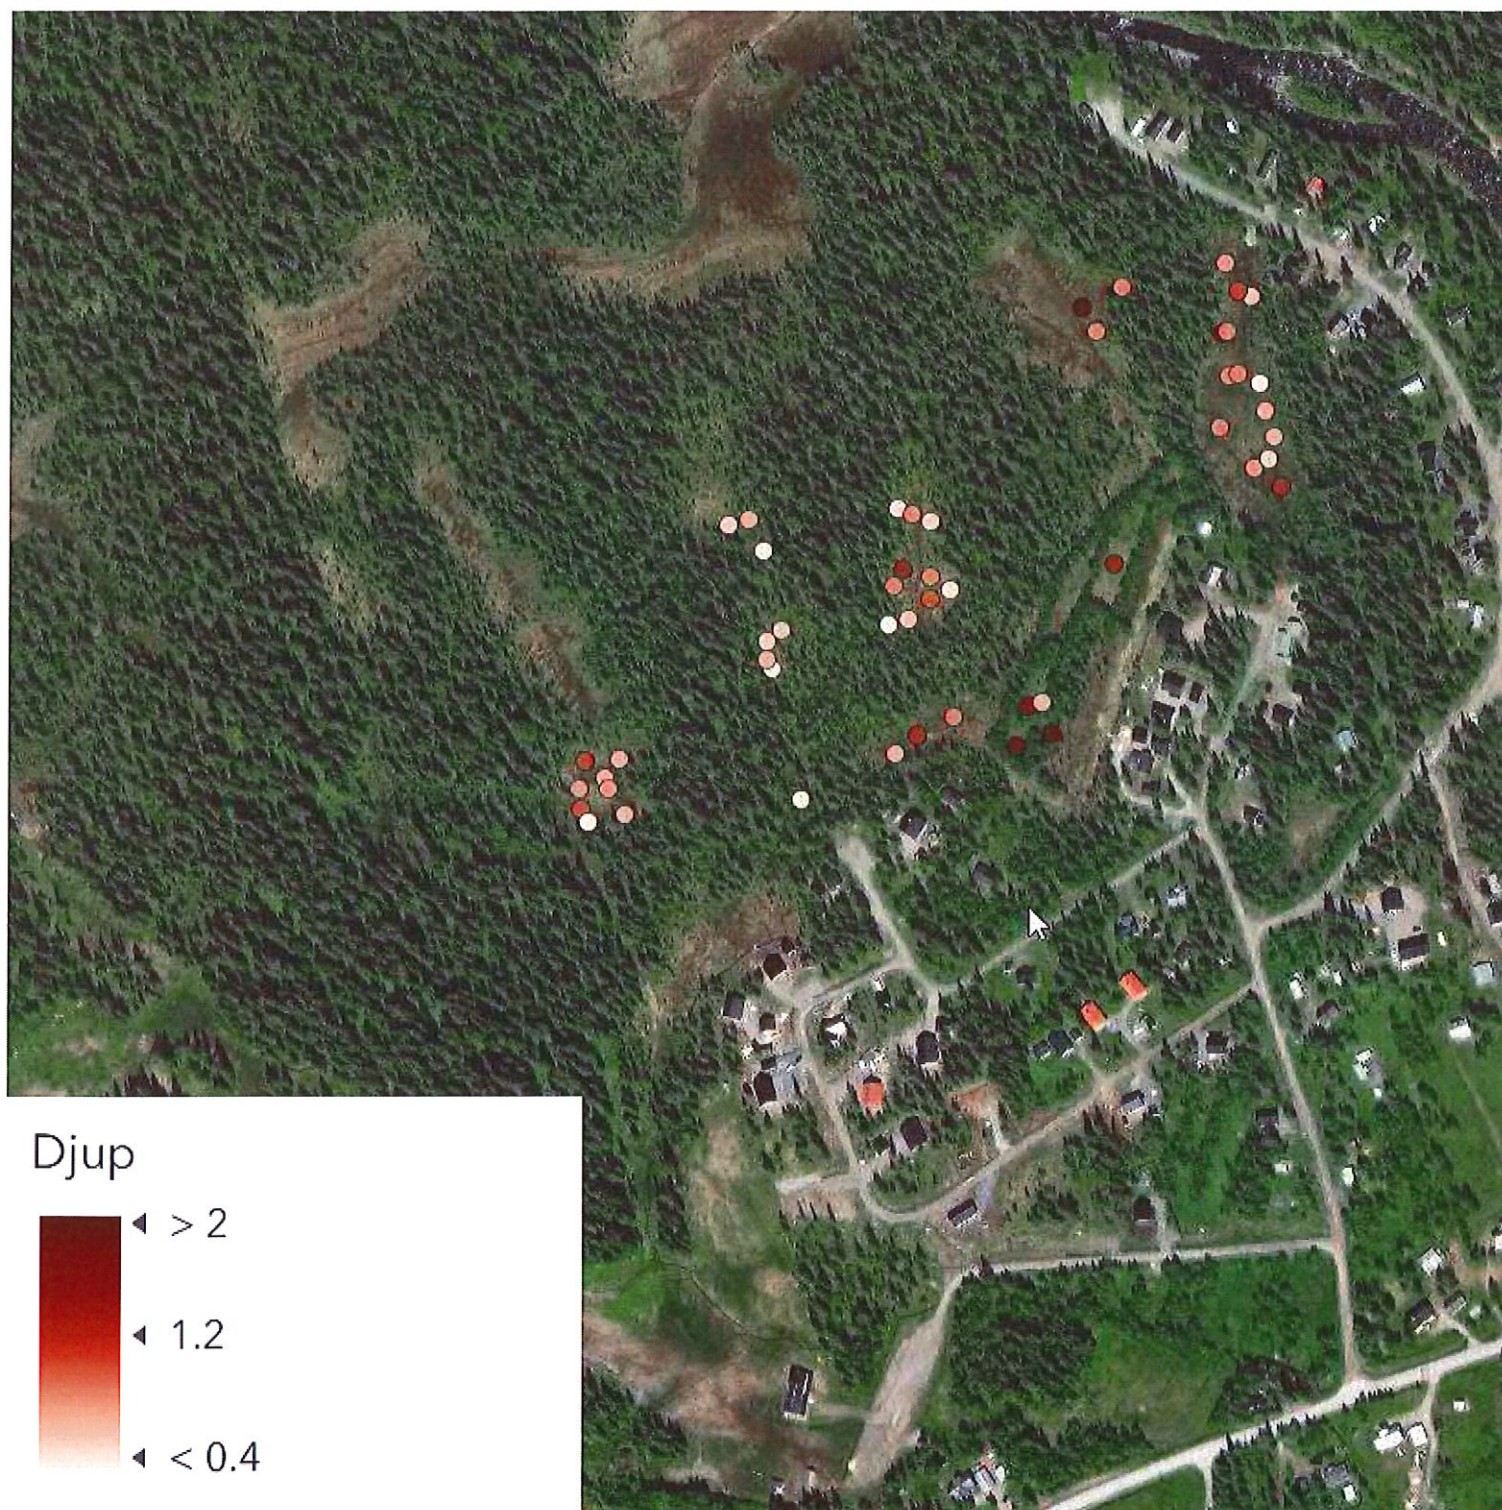
## Utförda sticksonderingar

Utförda sticksonderingar med förekommande torvdjup redovisas i Bilaga 1. Torvdjupet i de undersökta myrarna är generellt mellan 0,5-1,5 meter men lokalt ner till ca 2 meter som djupast i myr 6 och 7. Torvdjupen för respektive myr redovisas i Bilaga 2.
