PM GEOTEKNIK  
**AVASJÖ 1:20**

SLUTRAPPORT  
2019-11-22

**UPPDRAG** 291454, Dp del av Avasjö 1:20  
Titel på rapport: PM Geoteknik Avasjö 1:20, del av  
Status: Slutrapport  
Datum: 2019-11-22

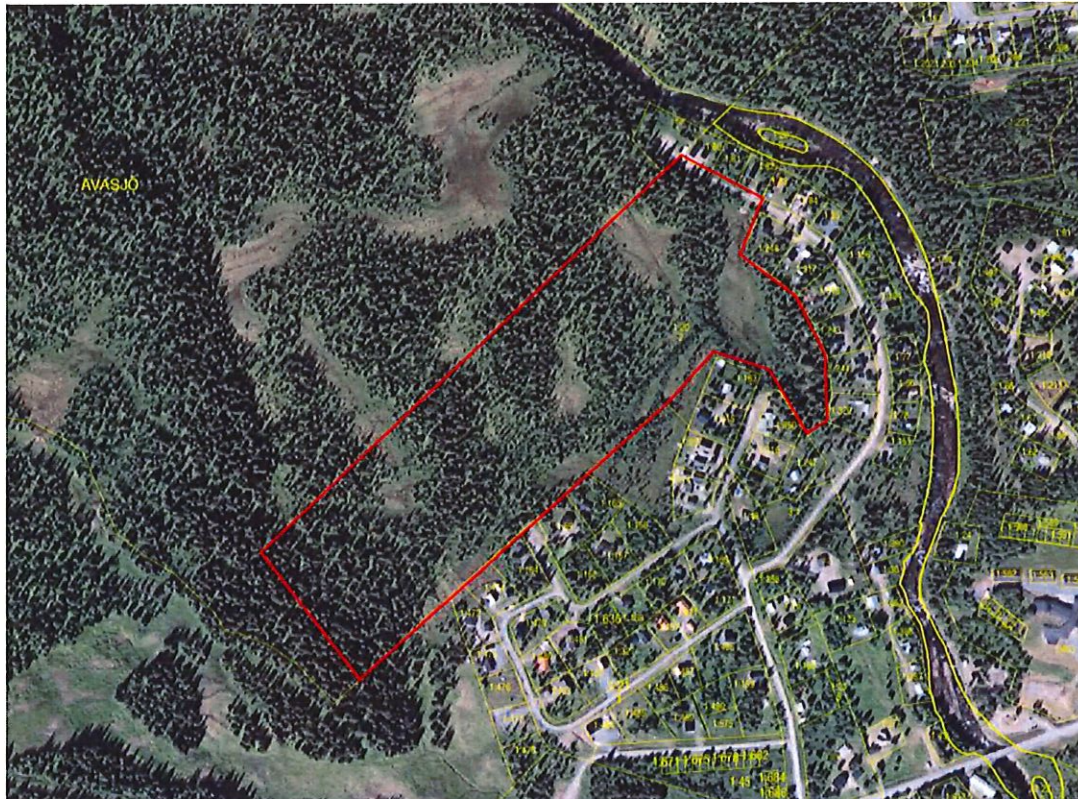
Figur 2. Översiktsbild över undersökt område, med aktuellt planområde översiktligt utritat.

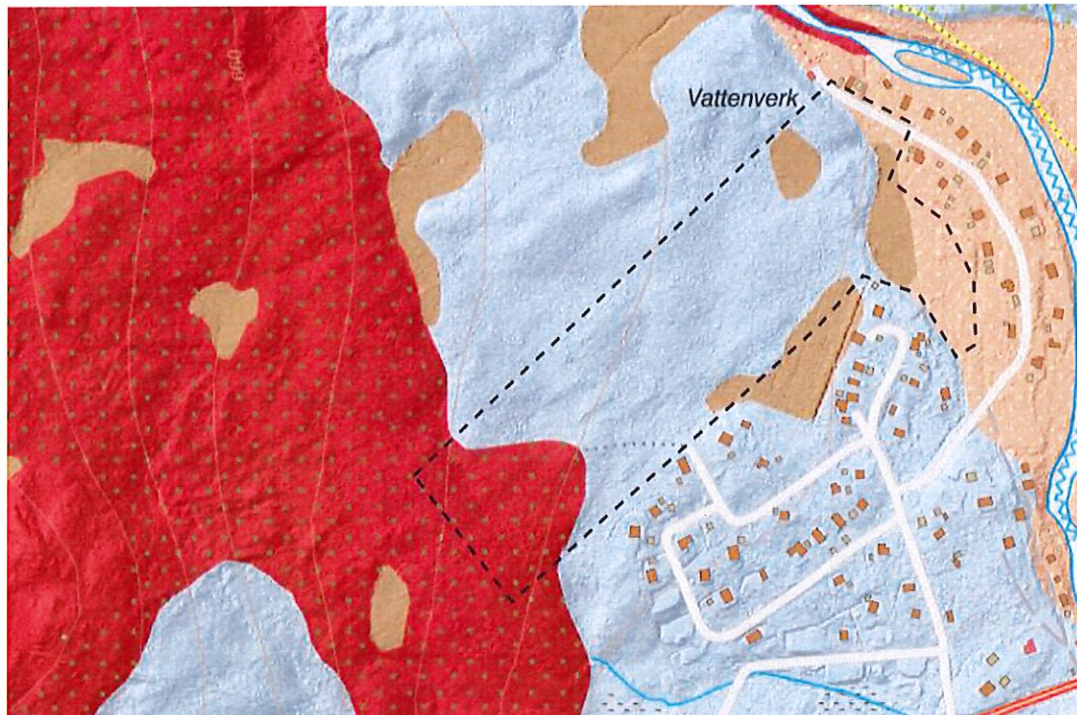
SGU:s jordartskarta visar även den att större delar av området består av morän. Ytnära berg kan förekomma i den sydvästra delen av området.

Figur 9. Utdrag ur SGU:s jordartskarta. Blått område visar morän, brunt område torv, rött område med prickar visar berg med tunnare jordlager.
